**ΙΕΡΑ ΜΟΝΗ
ΑΓ. ΝΙΚΟΛΑΟΥ ΒΑΝΗΣ
ΣΤΗΝ ΤΗΝΟ**

ΕΠΙΣΚΕΥΗ ΚΑΙ ΑΠΟΚΑΤΑΣΤΑΣΗ
ΚΑΘΟΛΙΚΟΥ ΚΑΙ ΤΡΑΠΕΖΑΣ

**MONASTERY OF
ST. NIKOLAOS
AT VANI, TENOS**

REPAIR AND RESTORATION OF THE
KATHOLIKON AND THE REFECTORY

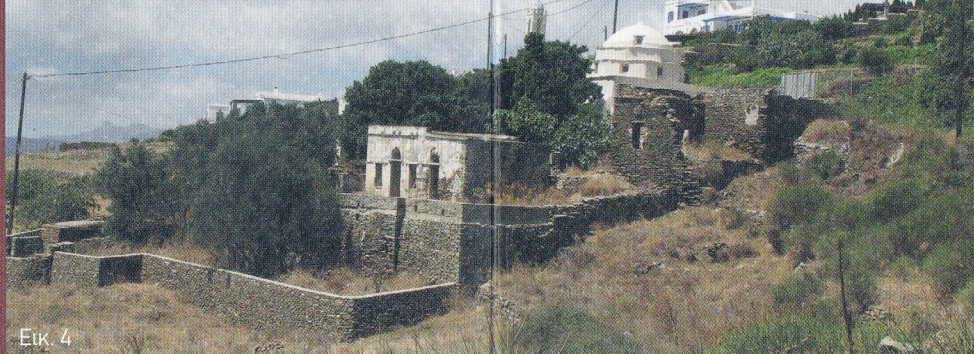
Εικ. 4

The monastery of St. Nicholas at Vani located on the south slope of the Kehrovounion mountain, consists of the Katholikon, the refectory, some half ruined cells, a wine press, a well, a fountain and a neoclassical marble ossuary (fig. 4). The katholikon is a flat roofed basilica with a stepped dome –a rare feature- and a flat roofed narthex (plan 2).

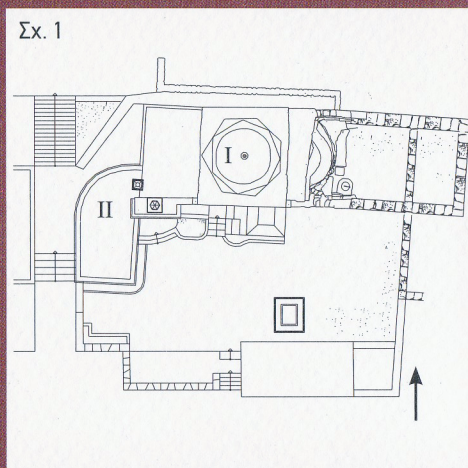
Σχ. 1

Το καθολικό ανήκει στον τύπο της μονόκλιτης επιπεδόστεγης βασιλικής με τρούλο και επιπεδόστεγο νάρθηκα (σχ. 1-Ι, 2). Ιδιαίτερο χαρακτηριστικό του αποτελεί ο σπάνιος βαθμιδωτός τρούλος, από τα ελάχιστα παραδείγματα του είδους και η βαθμιδωτή αψίδα του. Στα νότια, επάνω από την είσοδο του νάρθηκα, υψώνεται τριώροφο κωδωνοστάσιο σε μορφή πύργου, που επιστέφεται με θολίσκο. Η καμπάνα με ανάγλυφη διακόσμηση, χρονολογείται με λατινική επιγραφή στα 1782. Σε επαφή με το δυτικό τοίχο του καθολικού, στη νοτιοδυτική γωνία είναι κτισμένη η τράπεζα του μοναστηριακού συγκροτήματος, ορθογώνιας κάτοψης με αποστρογγυλεμένη γωνία στα βορειοδυτικά (σχ. 1-II).

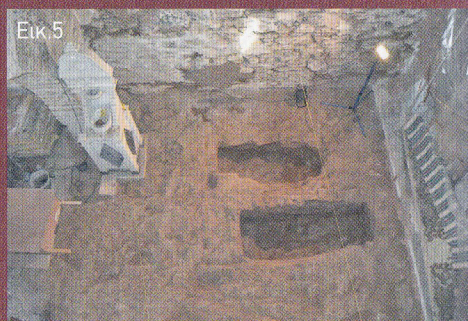
Εικ. 5

Έγινε ανασκαφική έρευνα στο καθολικό, όπου αποκαλύφθηκαν δυο λακκοειδείς τάφοι με έξι ταφές και μια ανακομιδή (εικ. 5). Οι τάφοι περιείχαν ανάμεσα στα άλλα, ευρήματα από θραύσματα γυάλινων αγγείων, τμήμα μαρμάρινης πλάκας με ανάγλυφο φυτικό διάκοσμο, τμήμα πεσσίσκου από το αρχικό μαρμάρινο τέμπλο, μεταλλικό πλακίδιο – αφιέρωμα, μολύβδινο δισκοκόπτηρο, σπαράγματα τοιχογραφιών καθώς και όστρακα από χαρακτηριστικά φλιτζάνια καφέ, εργαστηρίων της Κιουτάχειας (α' και β' μισό του 18ου αι.) (εικ. 6).

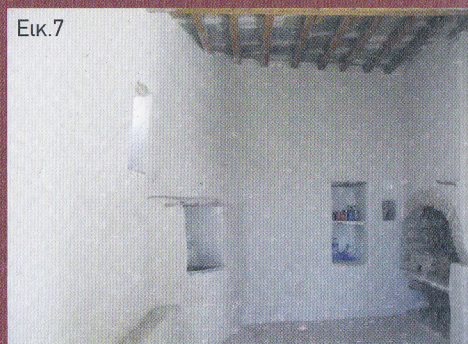
Εικ. 7

Στην τράπεζα μετά από ανασκαφική έρευνα αποκαταστάθηκε το δάπεδο στην αρχική του μορφή με ντόπιες σχιστόπλακες. Κατά τη διάρκεια των εργασιών στις τοιχοποιίες αποκαλύφθηκαν ανοίγματα-φεγγίτες πάνω από τα παράθυρα στα ανατολικά και στα βόρεια (εικ. 3,7,8). Μετά τη στερέωση των τοιχοποιιών έγινε αντικατάσταση του δώματος (εικ. 1).

In the refectory the floor was restored after an excavation which took place. The walls were fixed and the roof was replaced. Three windows were revealed under the internal rendering (fig. 7-8). The bell tower was dyed and the bell, dated in the 1782, was partly restored.

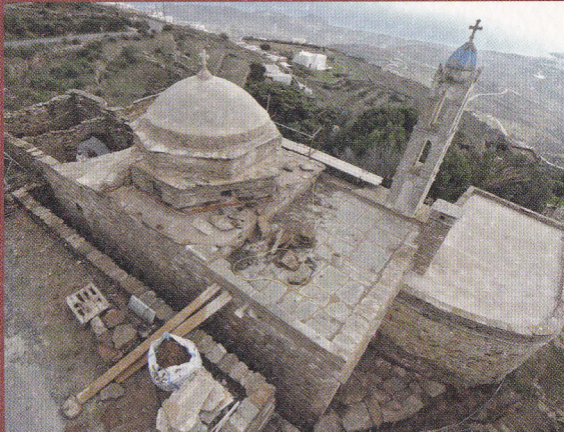
Εικ. 1

Εξωτερικά, στα ανατολικά αποκαλύφθηκε η βαθμιδωτή αφίδα του ναού, μετά την καθαίρεση νεώτερου ημιρειπωμένου τοίχου κελιού, που ήταν σε επαφή με αυτήν (εικ. 2). Αποκαταστάθηκε ο βαθμιδωτός τρούλος στις αρχικές του διαστάσεις, καθώς επίσης και τα δώματα του νάρθηκα και του ιερού από ντόπιες σχιστόπλακες (εικ. 1).

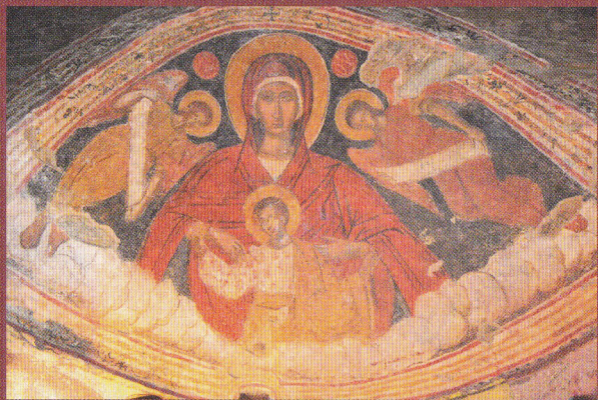
Εικ. 9

Στο ιερό, στο τεταρτοσφαιρίο της αψίδας οι εργασίες συντήρησης αποκάλυψαν παράσταση της Παναγίας σε νέφη, ημίτομης, με το Χριστό εν μέσω αγγέλων που κρατούν ανοικτά ειλητά (εικ. 9). Στον ημικύλινδρο της αψίδας εικονίζεται με επιγραφή η νεώτερη παράσταση της Θείας Λειτουργίας. Στο κέντρο ο Χριστός ως Μέγας Αρχιερέυς και εκατέρωθεν δυο άγγελοι και συλλειτουργούντες Ιεράρχες. Στο μέτωπο της αψίδας, επάνω από την κόγχη της πρόθεσης εικονίζεται ημίτομος ο Ευαγγελιστής Μάρκος, που ανήκει στο ίδιο στρώμα με τις παραστάσεις του τεταρτοσφαιρίου της αψίδας. Στο διακονικό αποκαλύφθηκε μια μορφή αγίου η οποία ανήκει σε παλιότερο στρώμα.

Κατά τη διάρκεια των εργασιών στο εσωτερικό του καθολικού αποκαλύφθηκαν τέσσερα στρώματα τοιχογραφιών στον κυρίως ναό και το ιερό, που χρονολογούνται από το 17ο έως το 19ο αιώνα και συντηρήθηκαν βάση εγκεκριμένης προμελέτης (εικ. 9-11).

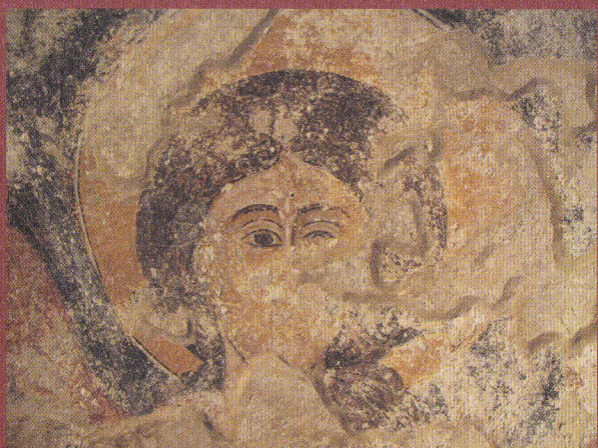
Εικ. 10

Στο βόρειο τοίχο διακρίνονται τέσσερα στρώματα τοιχογράφησης. Στο παλαιότερο ανήκουν σπαράγματα της Δευτέρας Παρουσίας στο ανώτερο τμήμα. Επεται χρονολογικά παράσταση Αρχαγγέλου (εικ. 10) και τριών ολόσωμων αγίων σε πλαίσιο στη μεσαία ζώνη. Μια διακοσμητική ταινία με φυτικό διάκοσμο από το ανώτερο τμήμα του τοίχου έως το μέσο του περίπου επικαλύπτει το α' και β' στρώμα και αποτελεί το τρίτο κατά σειρά στρώμα τοιχογράφησης. Τέλος στη μεσαία ζώνη του βόρειου τοίχου αποσπασματική παράσταση της Αγ. Αικατερίνης επικαλύπτει δύο από τους αγίους του β' στρώματος αποτελώντας το δ' στρώμα.

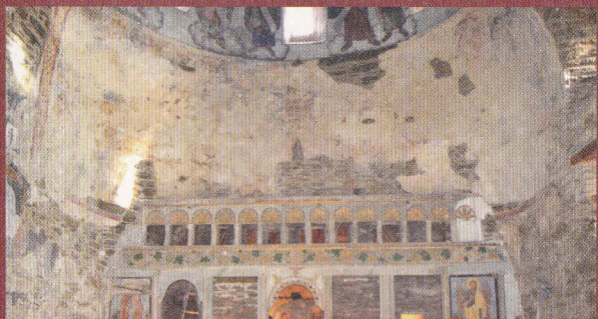
Εικ. 11

Στον κυρίως ναό, το παλαιότερο στρώμα, σώζεται αποσπασματικά, κάτω από το τύμπανο του τρούλου στο ανατολικό τμήμα του ναού, και επεκτείνεται στο βόρειο και νότιο τοίχο. Πρόκειται για παράσταση εσχατολογικού περιεχομένου (εικ. 11). Εικονίζονται ο έθνηρος Χριστός ακριβώς επάνω από την Ωραία Πύλη, με το ένα χέρι να ευλογεί, ενώ εκτείνει το άλλο με ανοικτή παλάμη προς τα άνω, η Παναγία σε στάση δέσσης, μορφές Αποστόλων, ομάδες αγίων, μοναχοί, ιεράρχες ημίσωμοι σε νέφη, άγγελοι και αρχάγγελος στην άκρη της σκηνής. Πιθανότατα πρόκειται για παράσταση Δευτέρας Παρουσίας και αξίζει να σημειωθεί ότι η θέση της στο ανατολικό τμήμα του ναού και όχι δυτικά ή στο νάρθηκα, όπως παραδοσιακά συνθίζεται, συγκαταλέγει τον Αγ. Νικόλαο Βάνης ανάμεσα στα λίγα μνημεία με ανάλογο εικονογραφικό πρόγραμμα.
